**KONKURS NA OPRACOWANIE KONCEPCJI ARCHITEKTONICZNEJ
ROZBUDOWY DOMU KULTURY WE WŁOSZCZOWIE O SAŁĘ TANECZNĄ
Z POMIESZCZENIAMI TOWARZYSZĄCYMI
WRAZ Z ZAGOSPODAROWANIEM TERENU WOKÓŁ BUDYNKU**

ANALIZA STANU ISTNIEJĄCEGO – WYTYCZNE DO PROJEKTOWANIA

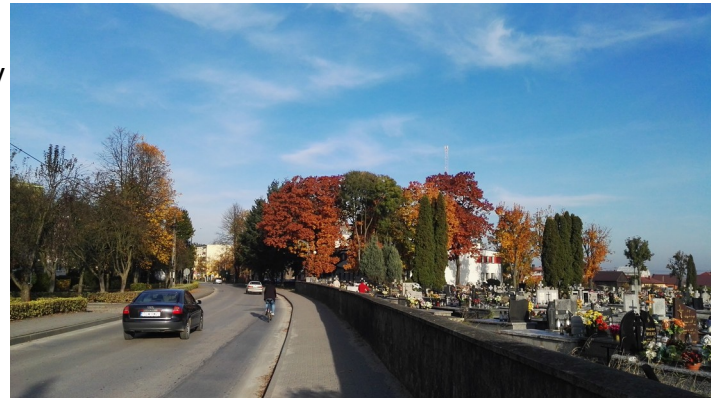
Podjeżdżając pod Dom Kultury pierwszą rzeczą która rzuca się w oczy jest zastawiony autami plac przed wejściem od strony zachodniej. Mimo wczesnej godziny na placu jest już dosyć dużo aut. Postanowiłem poszukać innego miejsca parkingowego. Jako, że po drodze był duży parking przed sklepem jednej ze znanych sieci handlowych postanowiłem tam zaparkować samochód. Wtedy spoglądając na budynek Domu Kultury zobaczyłem to co jest największą wartością jego otoczenia – zieleni. Budynek skąpany był pośród drzew, które z racji pory roku mieniły się różnokolorowo.

WYTYCZNA – Pozostawić jak najwięcej istniejących drzew, a najlepiej wszystkie.

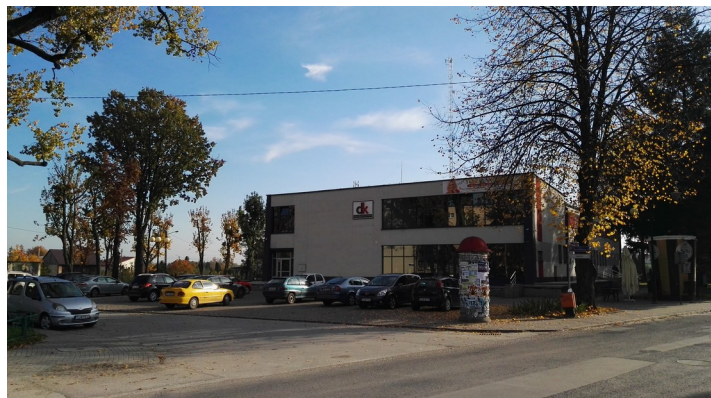
Idąc w kierunku Domu Kultury widać jak południowa elewacja od strony ulicy Wiśniowej jest niemal w całości schowana za gęstą zielenią. Budynek zaczyna się odsłaniać dopiero od strony zachodniej. Tylko, że na pierwszym planie pojawiają się wspomniane już wcześniej samochody. Plac przed wejściem zamiast zachęcać do wejścia do budynku jest jednym chaotycznym parkingiem. Pojawia się pytanie czy samochody należą do osób które rzeczywiście korzystają z domu kultury czy raczej do okolicznych mieszkańców?

WYTYCZNA – Uporządkować miejsca postojowe tak aby nie kolidowały z wejściem do budynku

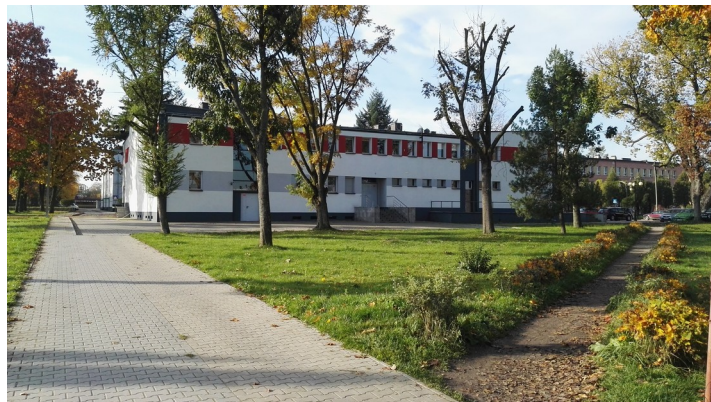
Na tyłach budynku znajduje się teren zielony. Zielony trawnik przecięty jest ścieżką która prowadzi do przejścia do ulicy Partyzantów. Widać, że przejście to jest często uczęszczane przez pieszych i rowerzystów.

WYTYCZNA – Zachować dotychczas uczęszczane kierunki piesze.

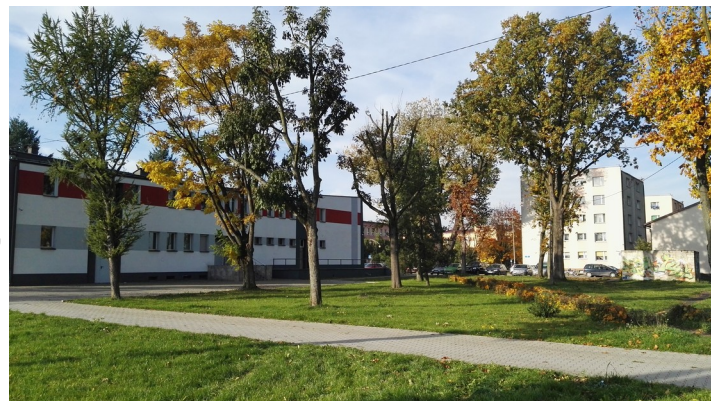
Zieleni w części ogrodowej to przede wszystkim wysokie drzewa liściaste. Porównując teren opracowania z mapą widać jednak, że drzew w rzeczywistości jest mniej niż na mapie. Okazało się też, że są drzewa których nie widać na mapie a występują w rzeczywistości. Tych było jednak zdecydowanie mniej niż tych wyciętych.

WYTYCZNA – Podczas rozbudowy Domu Kultury zachować jak najwięcej drzew, zwłaszcza w części ogrodowej.

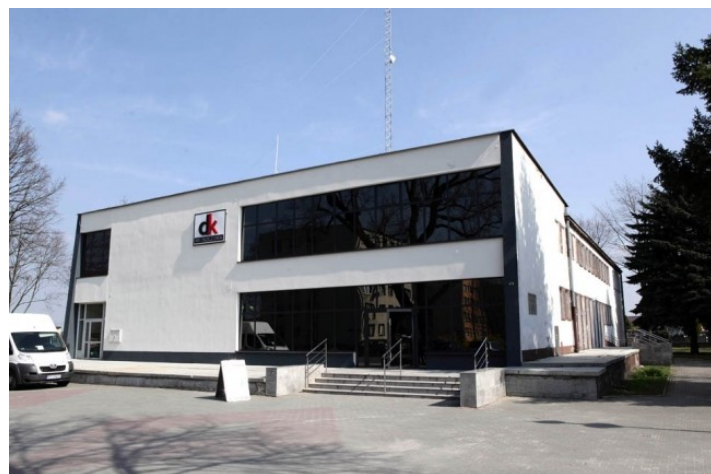
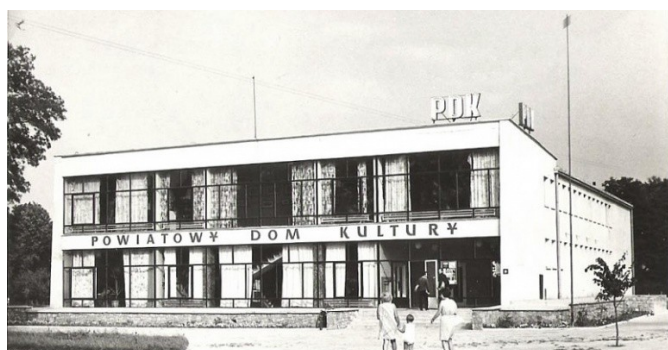
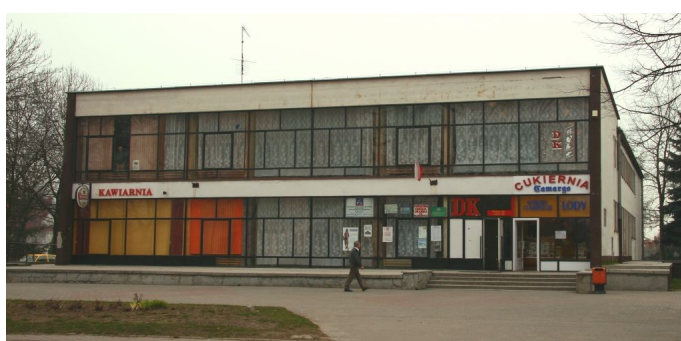
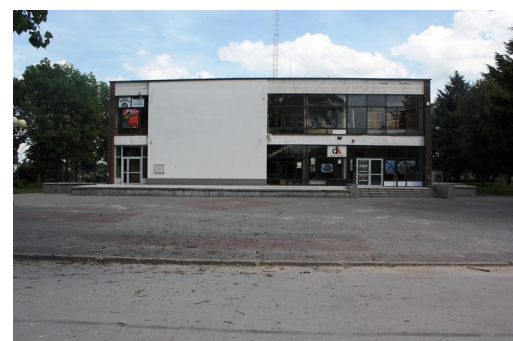
Skupiając się na samym budynku Domu Kultury pierwsze co stanęło mi przed oczami to jego archiwalne zdjęcia. Wpisując w wyszukiwarkę frazę „dom kultury włoszczowa” można porównać jak budynek zmienił się w stosunku do swojego pierwotnego wyglądu, szczególnie jeśli chodzi o jego zachodnią elewację. Ograniczona jest ilość przeszkleń, stolarka okienna ma inne podziały. W wyniku termomodernizacji wybiórczo zamurowane są niektóre otwory okienne i pojawiają się kolorowe wstawki które zmieniają pierwotne rytmy okienne.

Myśląc o rozbudowie trudno mówić o bezpośrednim nawiązaniu do istniejącego budynku, którego wygląd znacznie różni się od pierwotnego.

WYTYCZNA – Nie ingerować bezpośrednio w obecny wygląd zewnętrzny Domu Kultury. Jednocześnie starać się by jego rozbudowa nadała istniejącej części nowy charakter.

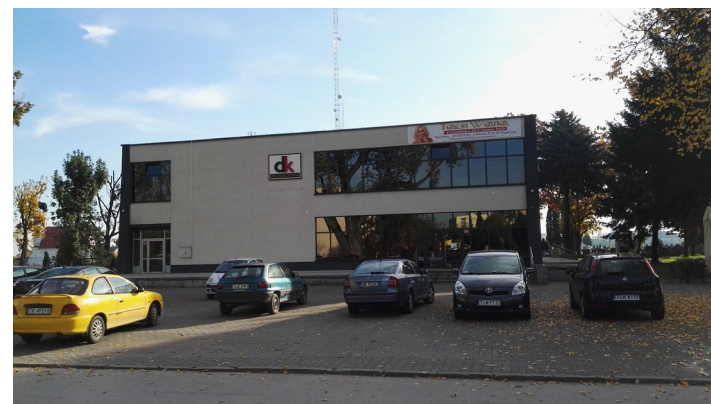
Kluczową kwestią przy rozbudowie są przede wszystkim powiązania funkcjonalne z istniejącym budynkiem. Podczas oględzin budynku trwał akurat seans filmowy dla młodzieży szkolnej więc można było zaobserwować jak funkcjonuje jego najważniejsza część. Wchodząc wejściem od strony zachodniej od razu rzuciły się w oczy dwa stopnie przy wejściu do foyer przed salą kinową. Dwa stopnie które osobie niepełnosprawnej bardzo utrudnią drogę na drodze do szatni. Swoją drogą mimo że sala kinowa była niemalże pełna, w szatni nie była pozostawiona żadna rzecz. Można odnieść wrażenie, że wejście zachodnie jest wejściem o mniejszym znaczeniu, mimo, że ma odpowiednie przedpole oraz prowadzi bezpośredni do szatni i głównej klatki schodowej.

WYTYCZNA – Wykreować plac wejściowy przed budynkiem i wzmocnić rangę wejścia od strony zachodniej.
